MISSION GESTION DIFFÉRENCIÉE

3^{ÈME} JOURNÉE DE RENCONTRES ET D'ÉCHANGES
VISITE DES ESPACES VERTS DE BRUXELLES : LE 10 MAI 2001

COMPTE-RENDU DE VISITE

VISITE GUIDÉE DES ESPACES VERTS DE BRUXELLES

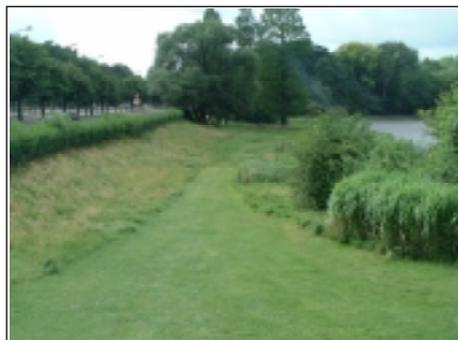
La pelouse est tondue aux endroits le nécessitant et ne présentant pas de difficultés techniques, sinon les surfaces sont fauchées.

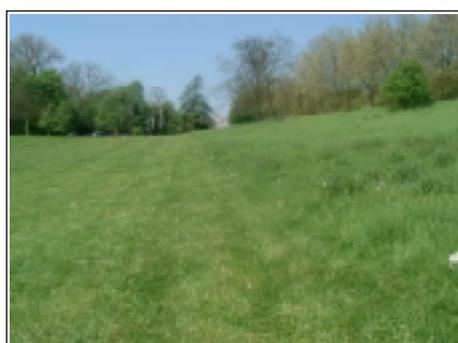
Certaines pentes en exposition Sud et au substrat plus ou moins sableux sont gérées en prairies de fauche. Là où on pratiquait jadis une tonte tous les 10 jours, on est passé à 2 fauchages par an. Ce qui a permis l'apparition de centaurées, de sénécions jacobées, de marguerites,...

Dans le parc, les talus situés en périphérie sont fauchés plutôt que tondus de la manière suivante : une première fauche est effectuée aux alentours du 15 juin à +/- 10 cm et une seconde, appelée aussi fauche de regain, au début du mois de septembre à 5 cm. Les foins sont ramassés à la main, par rateau-faneur ou andaineuse.

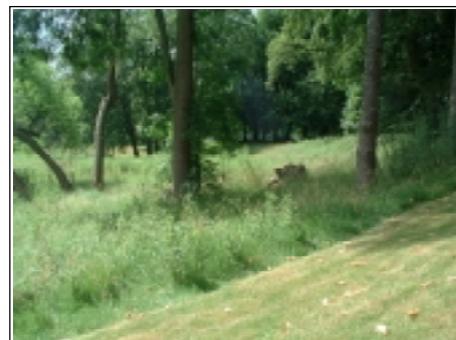
Certains chablis ou les arbres abattus sont laissés au sol. La couronne est taillée pour ne conserver que le tronc et les branches charpentières. Selon l'espace et le type d'entretien (intensif ou extensif) le bois mort est entreposé sur place ou exporté.

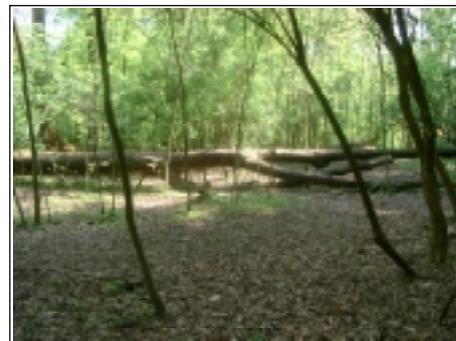
Un bois mort laissé au sol se couvre rapidement de mousses et de champignons. Tôt ou tard, il abritera de nombreux invertébrés dont des insectes xylophages et de nombreux insectes auxiliaires. Un équilibre va s'installer peu à peu dans le boisement, les populations de ravageurs étant naturellement régulées par les populations de prédateurs. C'est un écosystème fonctionnel qui se dessine avec ces quelques petits aménagements anodins.

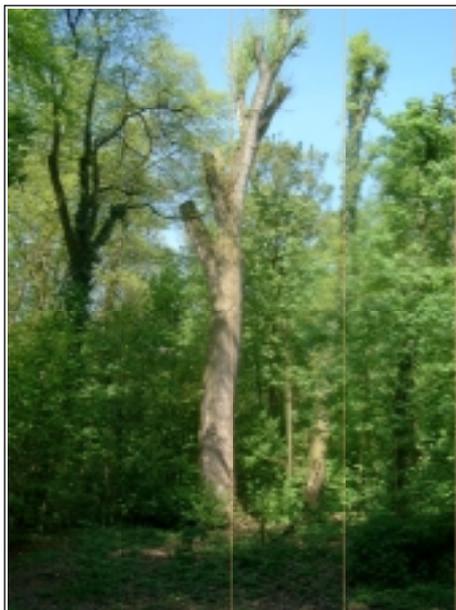
Les arbres morts ou sénescents peuvent aussi être laissés sur pied (photo ci-contre).

Ce peuplier creux et pourvu de plusieurs cavités de pics, atteint d'une maladie qui à terme entraînera sa mort, a été volontairement taillé en moignons plutôt qu'abattu. Cette taille peu esthétique garantit aux gestionnaires des abords sécurisés. La politique du parc de Woluwe au niveau écologique insiste sur la conservation d'un maximum d'arbres creux.

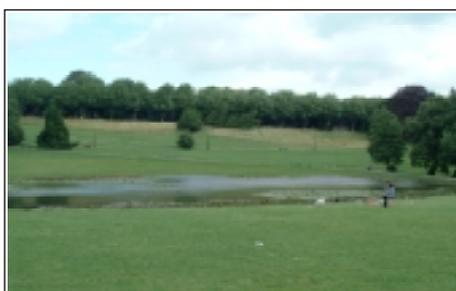
La visite du jour est bien entendu passée par les étangs du Parc de Woluwé dont les abords sont gérés en fauche. La raideur des pentes et le sol gorgé d'eau ont naturellement orienté ce choix de gestion.

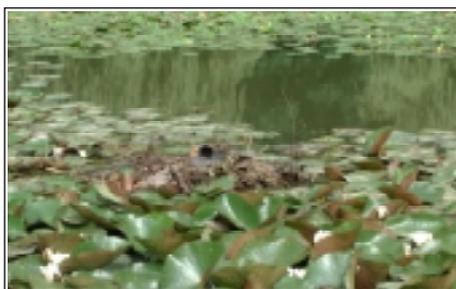
L'un de ces plans d'eau a conservé sa forme initiale de large bassin artificiel. Il est néanmoins recouvert de nénuphars (*Nymphaea alba*, *N. lutea*) qui permettent à la poule d'eau, au foulque macroule et à d'autres oiseaux d'eau de construire leur nid (photos ci-contre).

Les abords de cet étang sont tondu régulièrement puisqu'il est situé dans une zone très fréquentée.

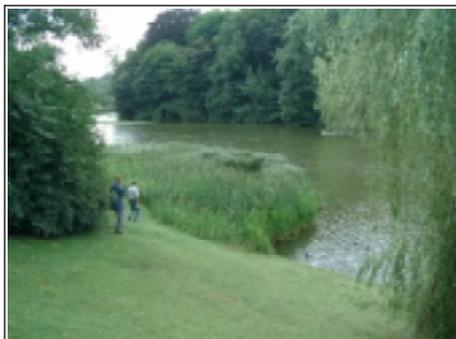
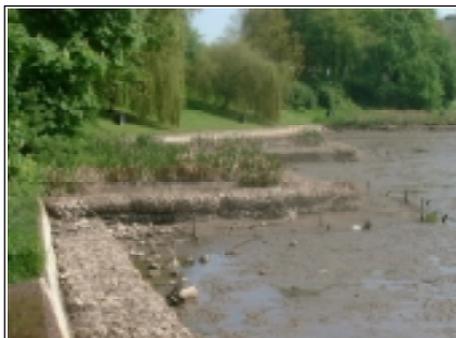
L'autre étang est d'aspect plus naturel et plus richement végétalisé. Il est aussi beaucoup plus grand, tout en longueur.

L'explication de cet aspect plus naturel réside dans la conception même de l'étang. Les photos ci-contre ont été prises lors de la visite alors que l'étang venait d'être mis à sec.

Les berges ont été aménagées avec des gabions, de façon à obtenir des corniches permettant l'installation d'une végétation rivulaire composée de massettes, roseaux, salicaires, lycopes et Iris. Cette végétation héberge de nombreux oiseaux d'eau qui y nidifient et y trouvent leur nourriture.

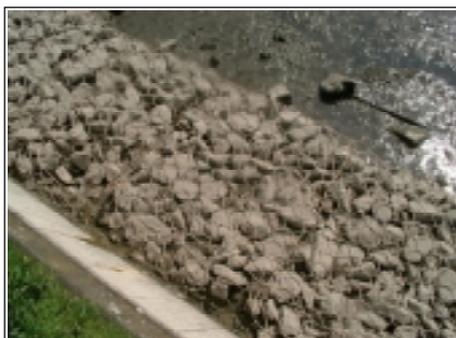
Néanmoins, on a constaté que le second est trop peu riche en insectes pour servir de site de nourrissage suffisant pour les chiroptères et remplir son rôle dans le cadre de LIFE-NATURE. Il a donc été décidé de l'assécher afin de l'étudier et d'y apporter les modifications nécessaires. La qualité des eaux, des sédiments et des pièces techniques (moines, alimentation, vidange) seront étudiés lors de cette mise à sec qui doit durer 1 mois. Des relevés topographiques seront effectués dans le but de résoudre un problème d'écoulement de l'eau.

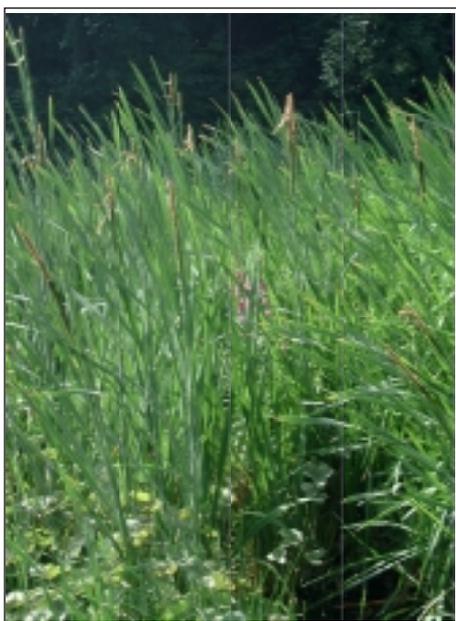
Des appréciations techniques concernant le dragage et la vidange seront émises (comme la création d'un nouveau chenal d'évacuation). Il est question de définir les techniques à développer non pas pour curer l'étang mais pour le vider afin de gérer au mieux la biodiversité et principalement la surpopulation piscicole. Les sociétés de pêche ont encore fortement tendance à surcharger les étangs en poissons au détriment de la biodiversité. La qualité de l'eau décline du fait de fortes quantités d'excréments de poissons (carpes, carassins...). Les eaux se chargent en matières organiques, entraînant une atrophie des végétaux et une turbidité excessive de l'eau.

Les travaux ont débutés en novembre, puis il y aura remise en eau sans réempoissonnement durant un an à titre expérimental avec un suivi scientifique

Pour ce qui est de la gestion des boues, il y a 3 possibilités :

- les bio additifs
- la mise à sec et cycle d'oxygénation des boues
- l'extraction mécanique.

Ce sont les deux dernières possibilités qui ont été retenues ici.

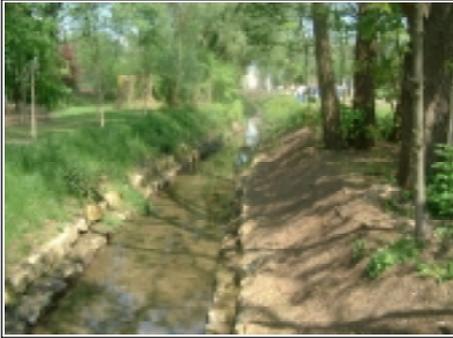
Dès 1850, la Senne et ses affluents, dont la Woluwe, sont voutés pour des raisons d'hygiène et de lutte contre les inondations. Aujourd'hui, étant donné la bonne qualité des eaux, il a été décidé de remettre une partie de son cours à l'air libre, du Parc de la Source au moulin de Lindekemaele : soit environ 400 m de promenade supplémentaire le long du cours d'eau.

En remettant la Woluwe à ciel ouvert, on a souhaité corriger les erreurs du passé. D'une dimension artificielle, elle passera à une dimension écologique. Cette réhabilitation ne se fera pas sans contraintes : la place disponible est limitée, les remblais sont de médiocre qualité... C'est ainsi que certaines portions ne pourront pas faire l'objet d'un retour au "naturel" à cause d'une urbanisation trop forte.

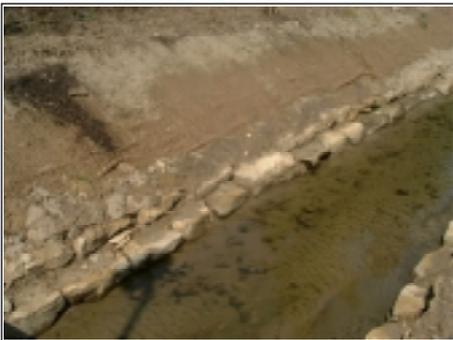
Un autre problème se pose : de nombreuses sources et trop-pleins d'étangs ont été connectés au réseau des eaux usées. Ceux-ci devront faire l'objet d'un retour à la Woluwe. En effet, les eaux usées ainsi fortement diluées perturbent le bon fonctionnement des stations d'épuration. Cette réfection globale intervient dans le programme de maillage bleu lancé par la Région Bruxelloise conjointement avec l'IBGE.

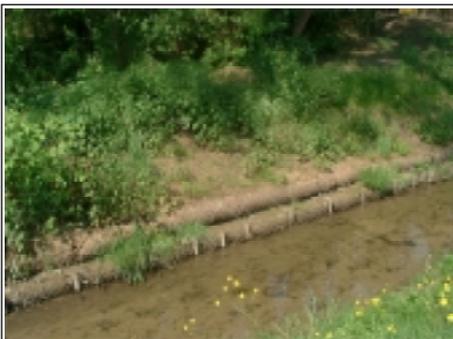
Même si le débit est relativement faible ($0,2 \text{ m}^3/\text{s}$), un enrochement de pierres naturelles a été posé aux endroits où le courant est le plus fort. C'est aussi pour parer à l'augmentation du débit qui par temps orageux peut rapidement passer à $1 \text{ m}^3/\text{s}$.

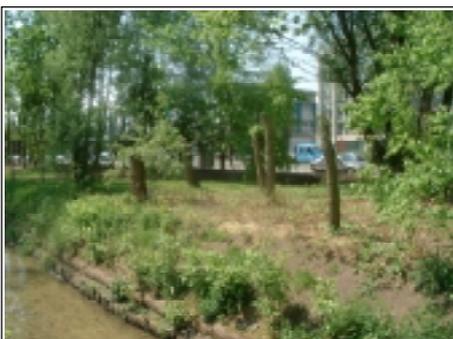
Un géotextile en fibres de coco a été posé sur les berges et offre une emprise biodégradable pour l'implantation de la flore. La végétation spontanée est privilégiée et étoffée par des plantations et recépage d'espèces existantes telles que le saule.

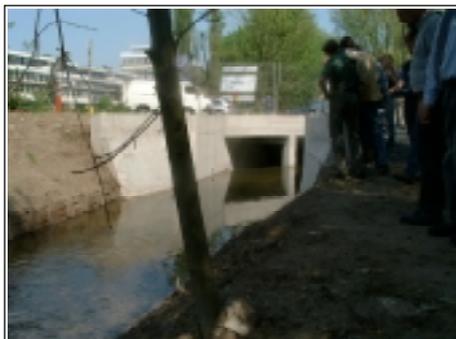
En cas de fort débit, un système de vannes a été mis en place afin de rejeter l'eau vers un by pass souterrain qui rejoint la Woluwe à ciel ouvert plus loin en aval où le gabarit de la rivière et l'urbanisation moindres rendent les «risques» d'inondation moins problématiques.

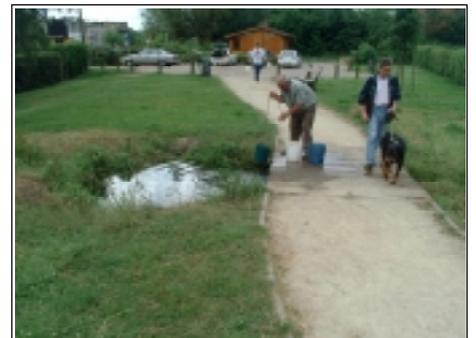
La proximité du ruisseau est une aubaine pour les jardiniers qui peuvent y puiser leur eau. Cette année, les berges de ce point d'eau ont été renforcées par des fascines de saule (photo de droite).

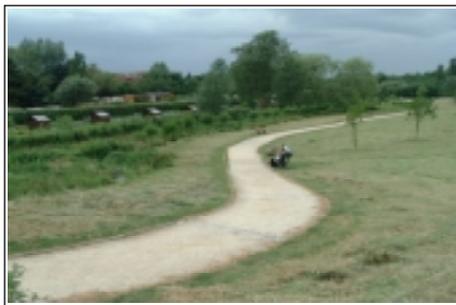
La **circulation** est confortable : les chemins sont composés de dolomie et laissent la place à un platelage en bois dans les zones plus humides, pour aboutir à un chemin moins large et plus informel en terre battue selon un axe est/ouest.

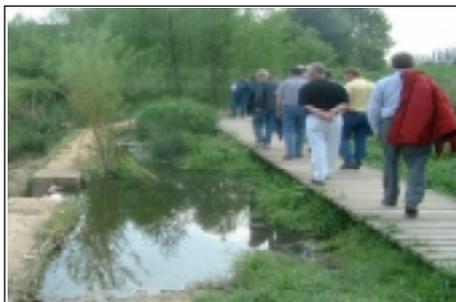
Dans les parties plus sauvages, qui ne sont pas forcément les moins accessibles, les surfaces herbaçées sont fauchées.

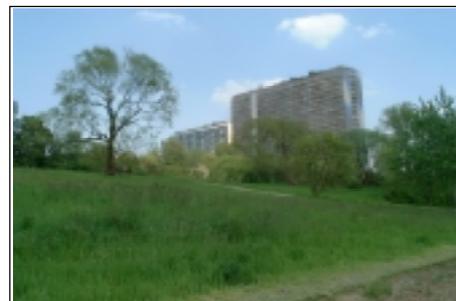
Cette fauche est planifiée (1x/an ou 2x/an ou 1x/2 ans) selon l'affectation du lieu et les objectifs écologiques.

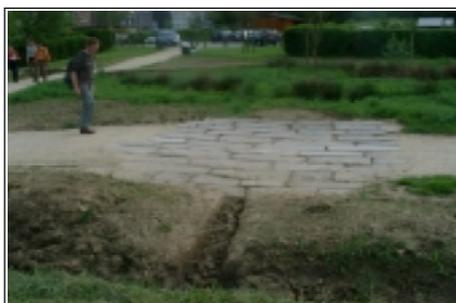
Une amélioration de la qualité de l'eau est entreprise : les eaux issues des hauteurs sont rassemblées dans un fossé et aboutissent à des passages à gué en pierre bleue (photo ci-contre, gué en cours de réalisation). Des fascines en saule sont aussi installées. L'eau est un facteur omniprésent et fondamental dans de nombreux parcs de la Région bruxelloise.
